# Sostra del Monte Generoso

Restauro conservativo del tetto in piode

2026

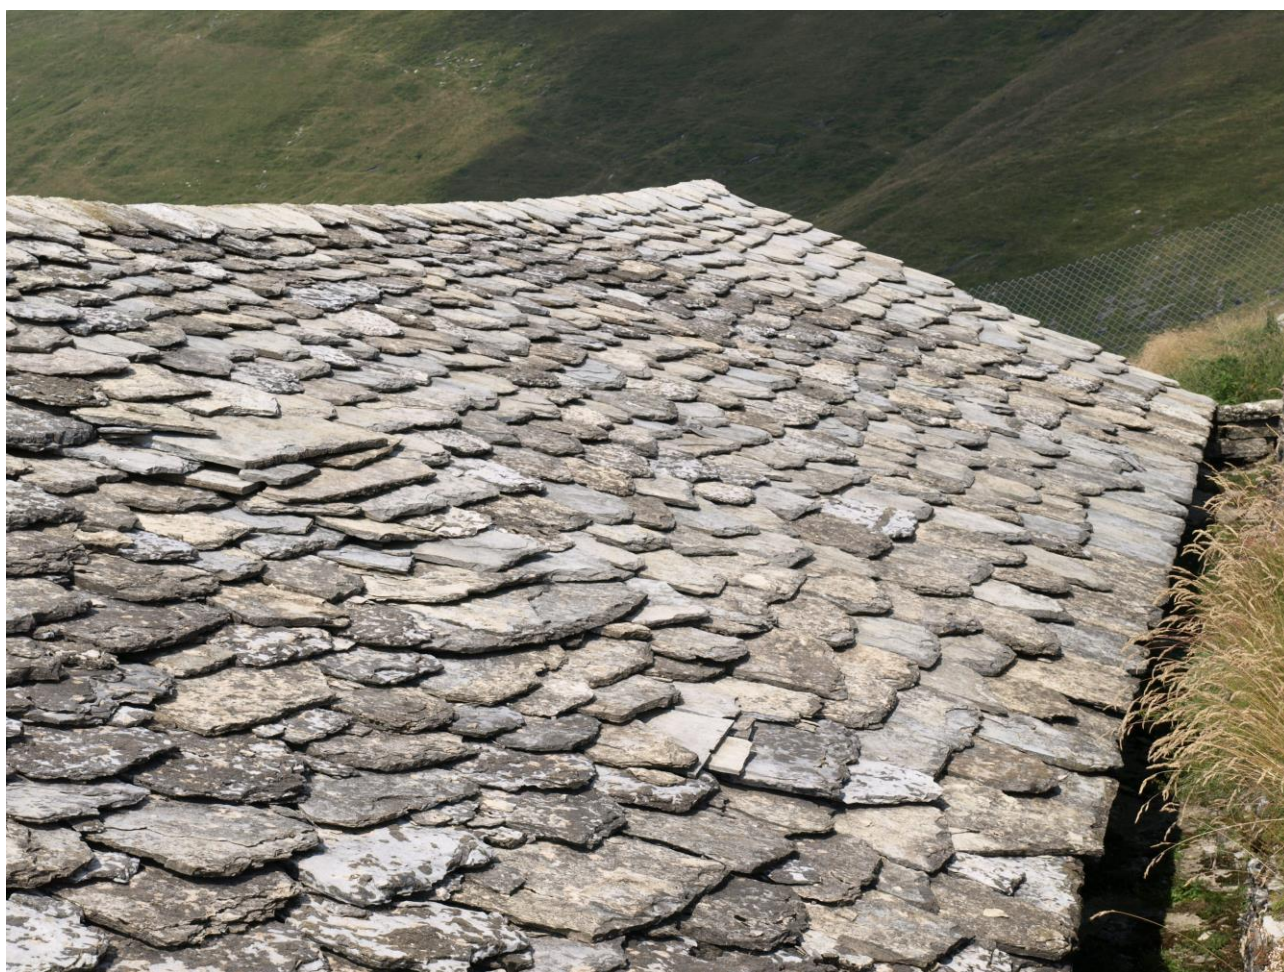
*Dettaglio del tetto in piode che si intende restaurare conservando l'aspetto originario*

Si prevede la posa delle piode recuperate, seguendo lo stile e la disposizione tradizionale, così da rendere l'intervento il più rispettoso possibile del contesto in cui si colloca l'oggetto. Sotto alle piode è però prevista la posa di un telo impermeabile per impedire infiltrazioni. L'intervento riguarderà la totalità della copertura in piode di circa 210 m<sup>2</sup> e necessiterà il recupero di piode di una vicina cava che sarà riattivata nel rispetto delle norme previste dal PUC Monte Generoso.

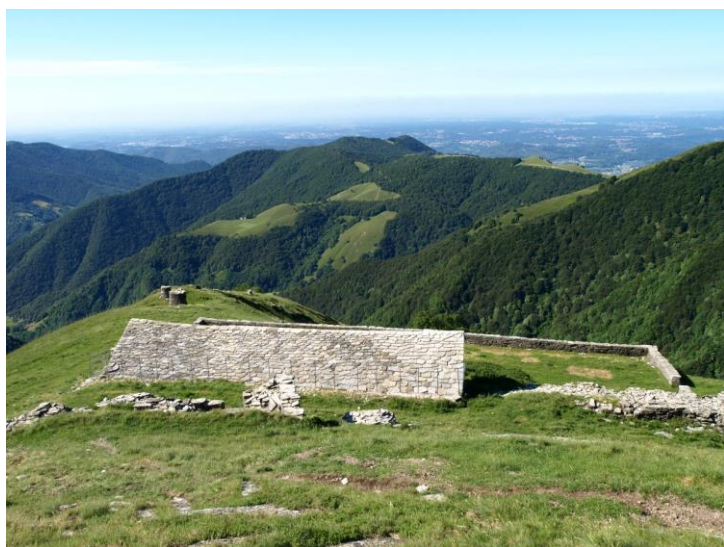
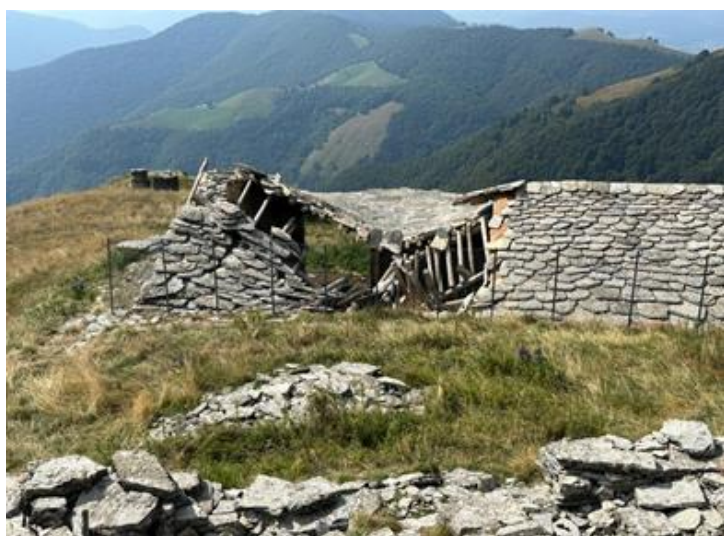
Nell'estate 2023 il tetto della Sostra, parte integrante di questo patrimonio, è purtroppo crollato interessando circa metà della copertura.

*La Sostra del Generoso  
prima e dopo il crollo  
dell'agosto 2023*

Il presente intervento di ricostruzione si prefigge di ripristinare il tetto al suo stato originale consolidando nel contempo la struttura dell'edificio. Un primo intervento di messa in sicurezza è stato effettuato a fine 2024, mentre nell'autunno 2025 con urgenza, tenuto conto delle esigenze dell'alpe, è stata ripristinata la carpenteria. Questo dossier è relativo alla fase 2 di completamento dell'opera che riguarda il restauro completo del tetto. L'intervento sulla totalità del tetto si rende necessario per evitare infiltrazioni e prevenire future problematiche analoghe a quelle verificatesi nel 2023.

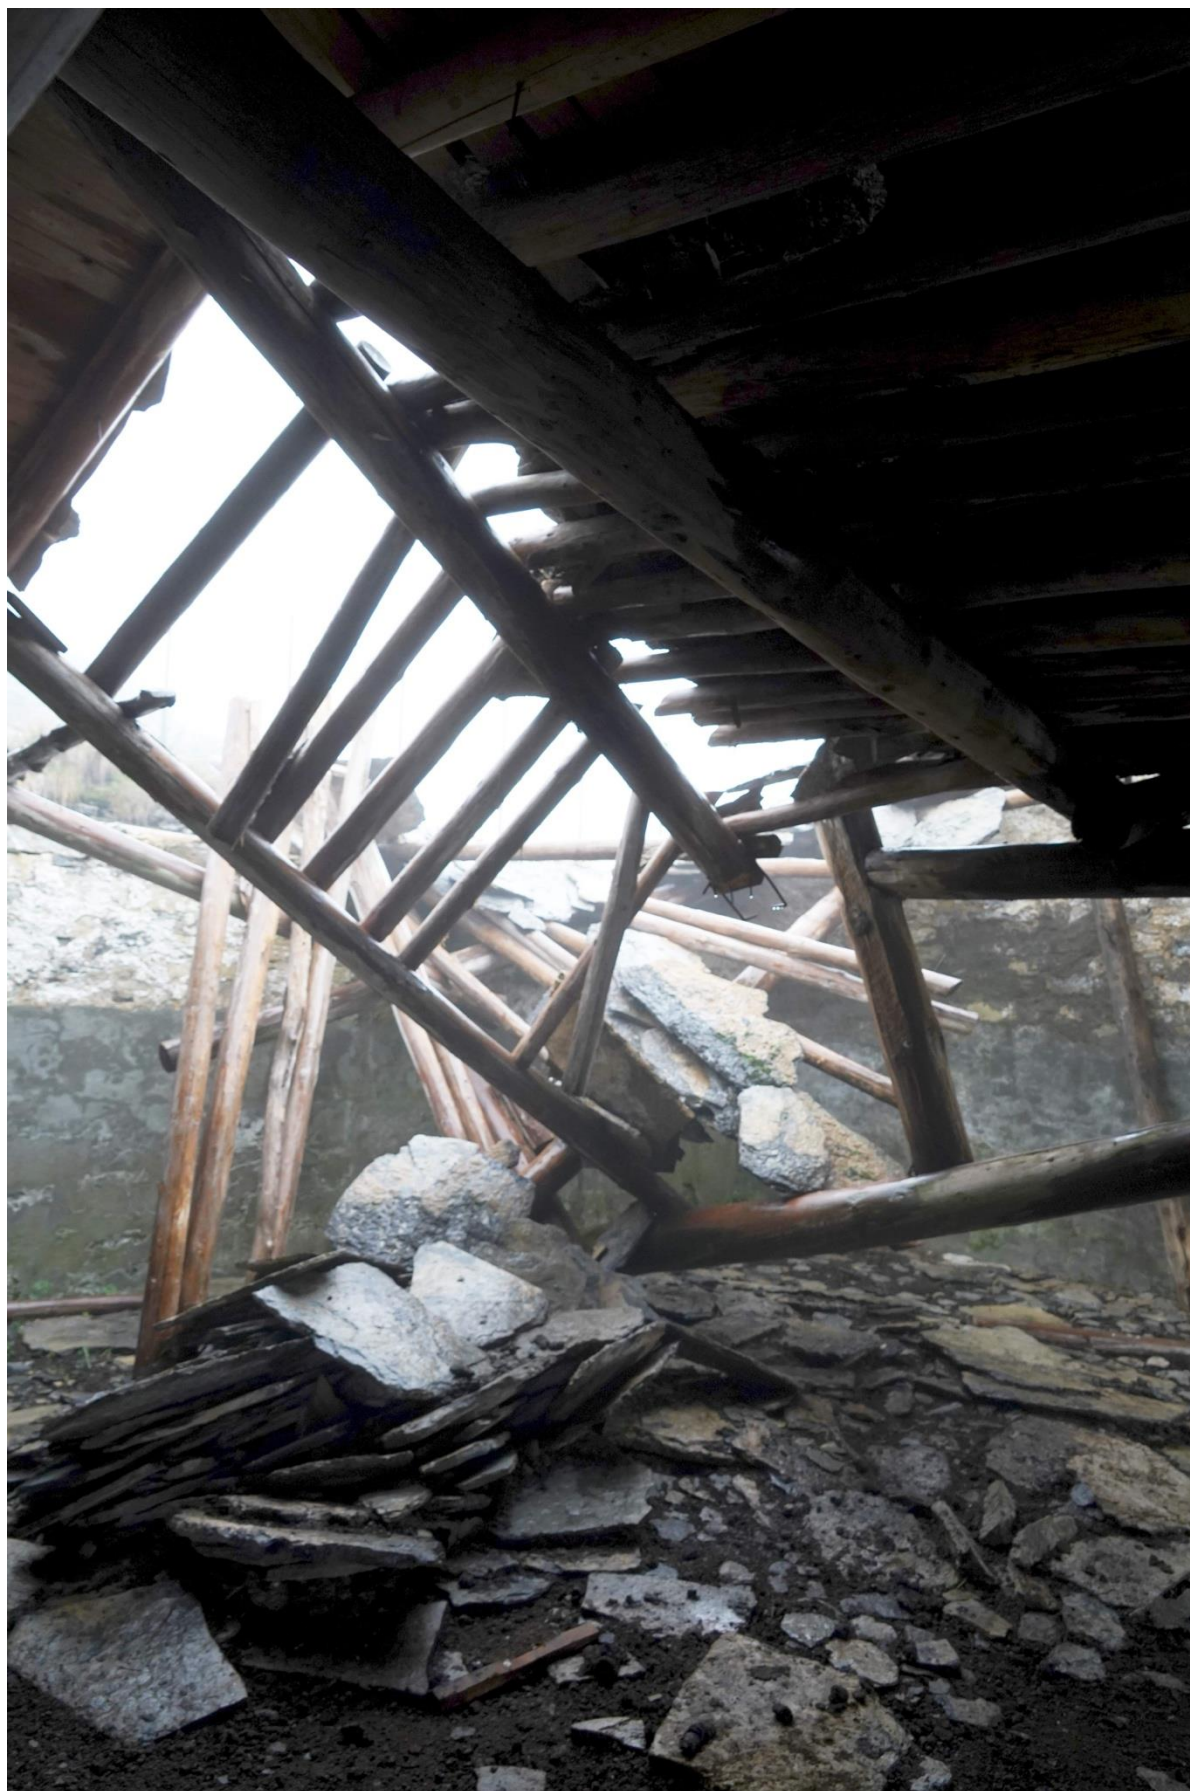
*L'entità del danno alla carpenteria e alla copertura.*

L'intervento di ricostruzione ha previsto dapprima lo smontaggio della carpenteria e delle piode nella parte pericolante e il ripristino delle corone murarie per permettere l'appoggio della nuova travatura. Questa è stata posata rispettando la struttura e la tecnica costruttiva con l'uso del "monaco", un elemento verticale sospeso che ha il compito di irrigidire la struttura; è stato inoltre completato l'assito secondo tecniche tradizionali. Sono stati realizzati anche importanti interventi di ricostruzione delle opere di muratura per riparare i danni causati dal crollo del tetto e dal conseguente squilibrio strutturale. Questa fase è stata completata a inizio novembre 2025.

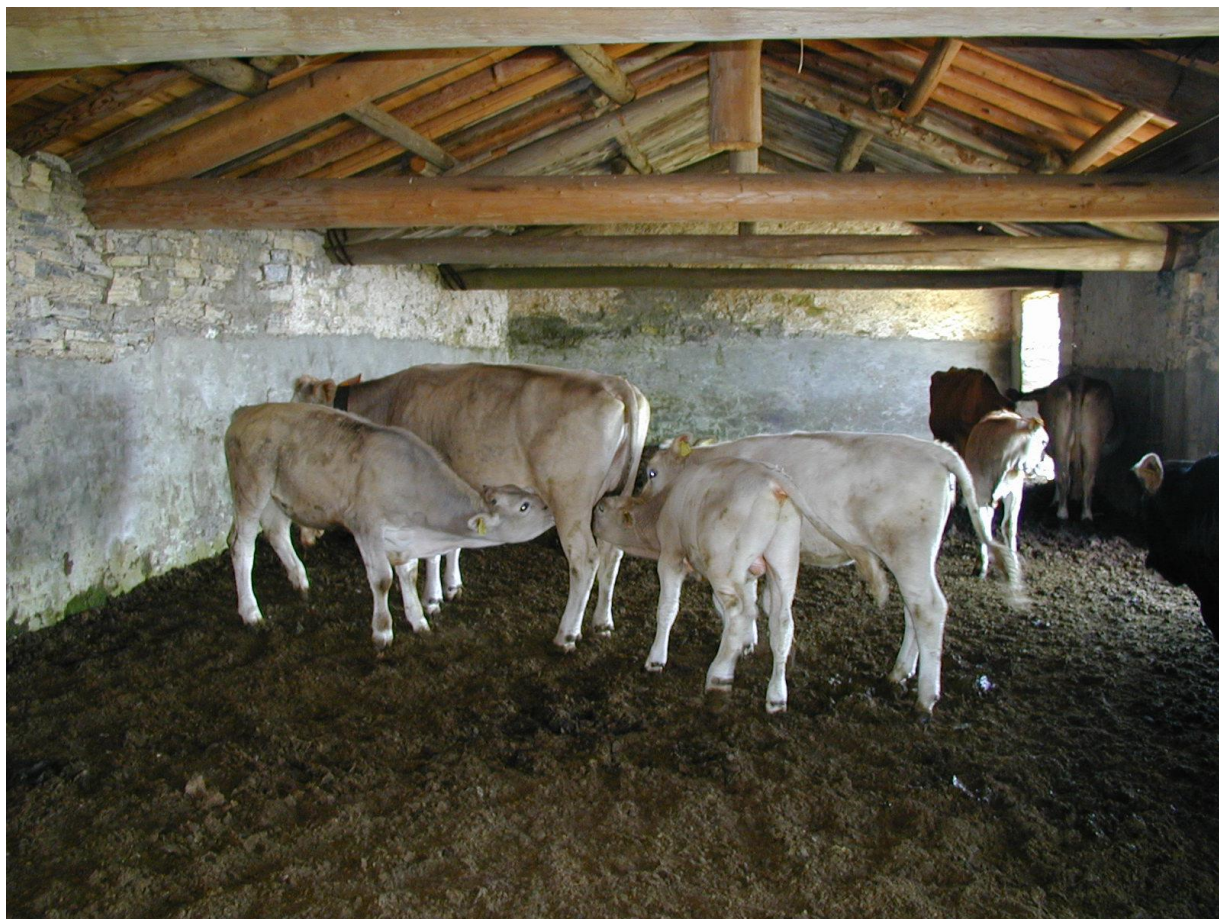
*Interno della sostra integra, con il bestiame al riparo. In alto si nota la presenza del "monaco".*

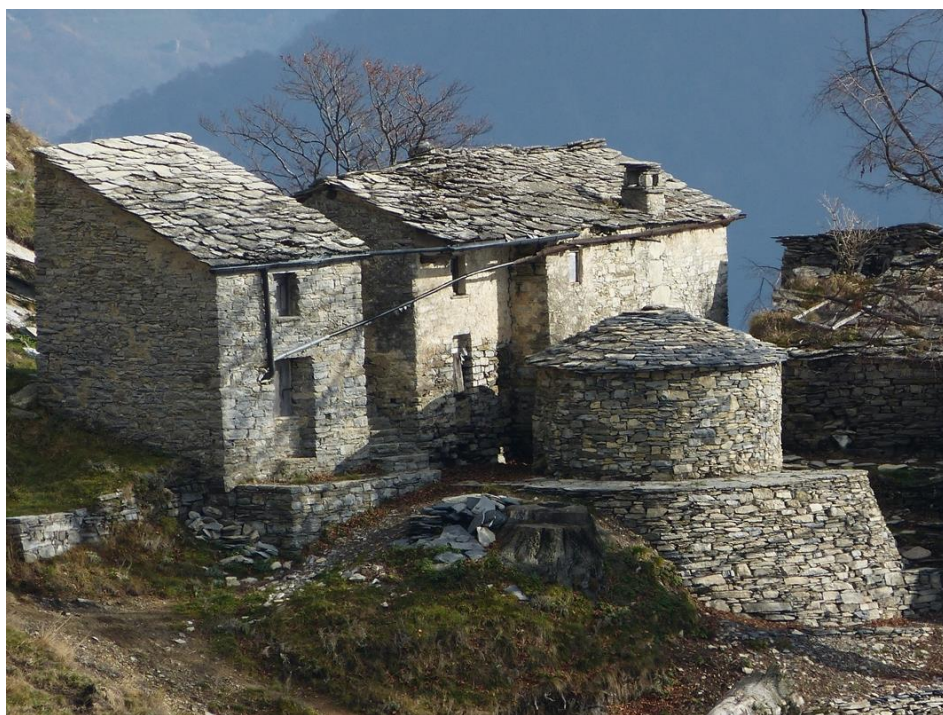
*Esempio di restauro di tetti in piode ed edifici rurali nel vicino alpe di Nadigh realizzato dal MEVM nel 2012*
